Effondrements et affaissements du sol

Un colloque inédit sur les
techniques de prévention et
la gestion des crises

Synthèse des exposés

Un colloque inédit sur les techniques de prévention et la gestion de crise
le 3 avril 2014 au centre culturel "La Marlagne" à Wépion

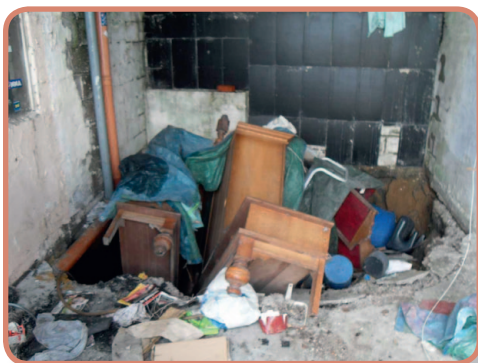
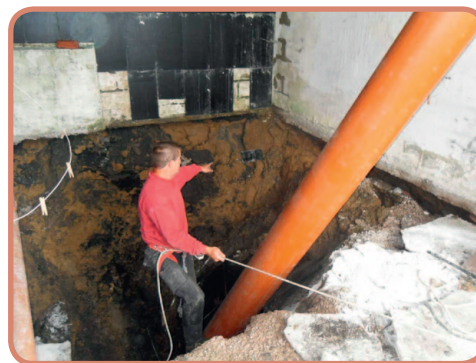
Le 11 juillet 2012, un effondrement s'est produit dans le garage d'une des propriétés de la Rue Villa Romaine à Colfontaine à la position présumée du puits de mines de houille n° 009010, nommé « Puits Villa Romaine B », ancien puits de l'ancienne concession de Grand-Bouillon. Ce puits n'était plus visible depuis la construction de la maison datant d'avant 1962.

Le Bourgmestre, qui a coordonné la gestion de crise, a immédiatement pris un arrêté d'inhabilité afin d'assurer la sécurité des occupants de l'habitation. La conciliation mise en place par le Bourgmestre et la Cellule Mines du Service public de Wallonie a permis de trouver un accord entre le concessionnaire minier, propriétaire de la tête du puits, et les propriétaires de surface pour sécuriser l'effondrement et mettre fin à la situation de danger.

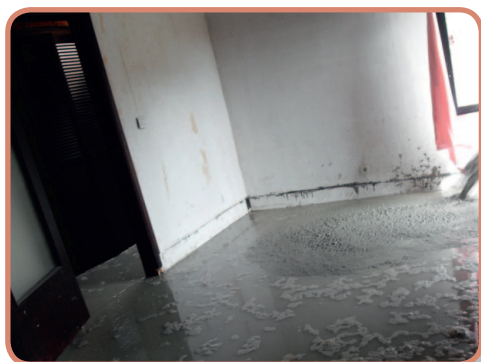
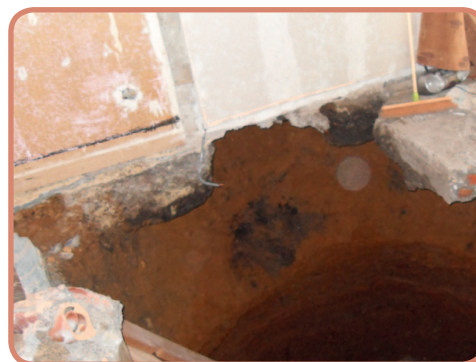
L'effondrement d'un puits de mine à Oupeye le 19 septembre 2012 dans une maison est interpellant pour l'Administration et le public en général à plus d'un titre.

Enfin, il y a lieu de souligner que l'exécution des mesures conservatoires a nécessité l'intervention du Bourgmestre: envoi sur place d'une équipe d'assistance, prise d'un arrêté ordonnant l'« inhabitabilité » de la maison sinistrée, mise à disposition d'un logement pendant la durée des travaux.

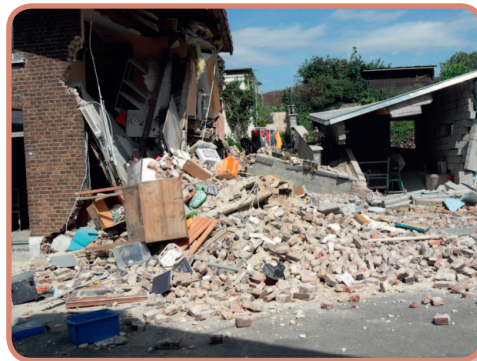
Généralement suite à des problèmes d'infiltrations d'eaux dans le sous sol d'anciens conduits karstiques qui mettent en communication le toit des galeries avec la surface du sol se vident de leur remplissage et créent de la sorte un effondrement qui peut remonter en surface. En 2011, suite à un effondrement localisé, un réseau de plus de 60 m de galeries a été mis à jour sous une maison. Ultérieurement, suite à une rupture d'une canalisation d'eau, une maison s'est effondrée.

Les investigations menées en souterrain ont permis de découvrir deux nouvelles marnières, semblant confirmer l'existence d'un réseau de galeries entrecoupé par des effondrements. Une importante campagne de reconnaissance géotechnique a été nécessaire sur les voiries pour rechercher de nouvelles cavités. Des nouvelles méthodes d'investigations ont également été utilisées.

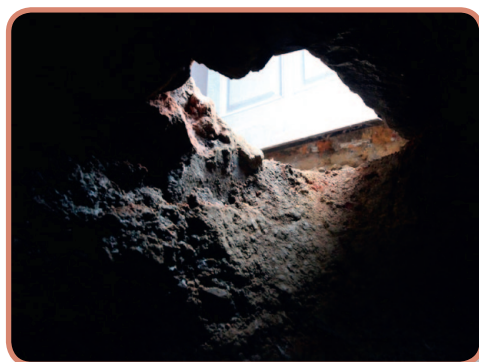
L'effondrement présente une forme elliptique et seul le bord ouest est sous l'entrée de la maison. La plus grande partie de ce vide se développe sous le trottoir. Il correspond à la morphologie d'un fontis (type puits naturel) avec remontée d'un "vide sous-jacent" depuis l'encaissant calcaire jusqu'en surface au travers des terrains +/- meubles qui recouvrent la roche. La nappe alluviale affleure dans le fond de cet effondrement. La résurgence de l'Eau Noire se situe en effet à 15 m. Le battement de la nappe a très probablement favorisé l'ouverture de ce vide karstique.

*Puits d'accès à l'effondrement
sous le porche de la maison.*

Le rapport envoyé à la commune comportait des recommandations pour appréhender l'incidence de cette contrainte naturelle. Des études quant à la stabilité de l'édifice seront nécessaires afin de déterminer la profondeur de la roche saine sur laquelle faire reposer les renforts pour les fondations.
